# 1. 地形・地質から見た能登半島地震の被災の状況

石川県地質調査業協会技術委員

# 1-1 地形・地質から見た被災の状況

# 1-2 能登半島地震による自然斜面への影響

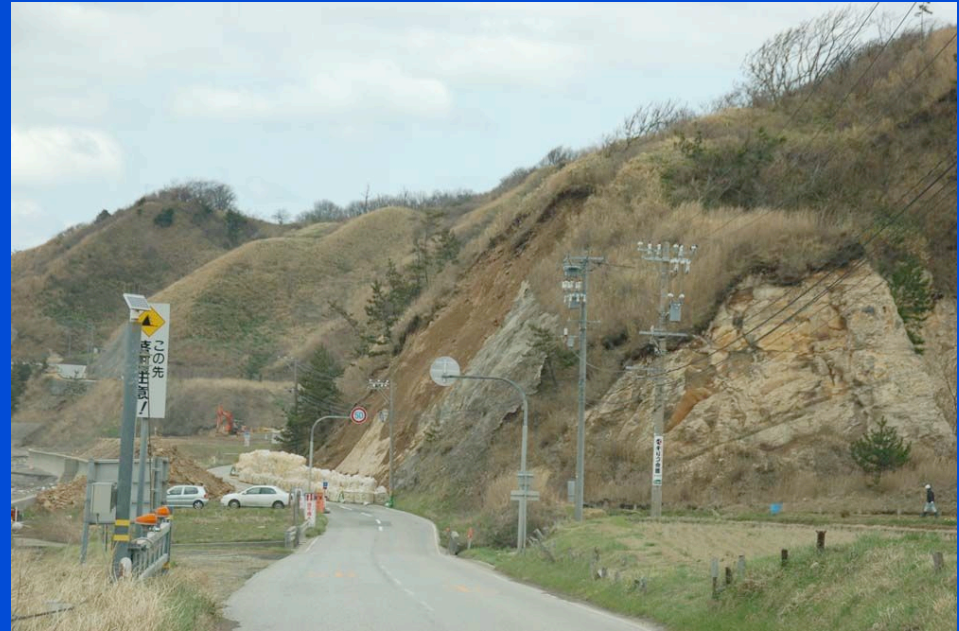
名舟地区

# 1. 急斜面における表層崩壊

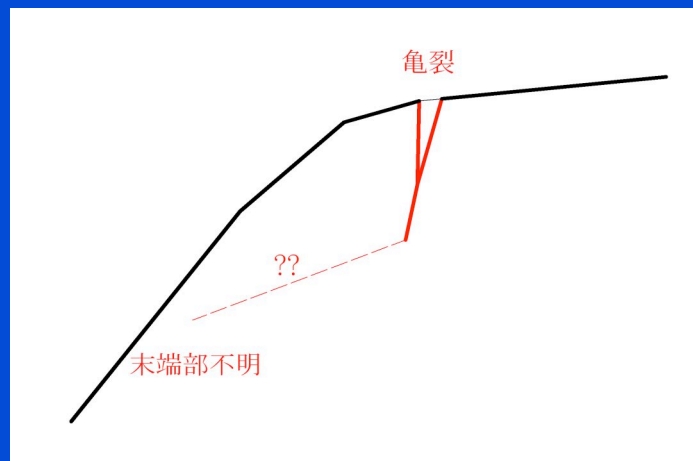
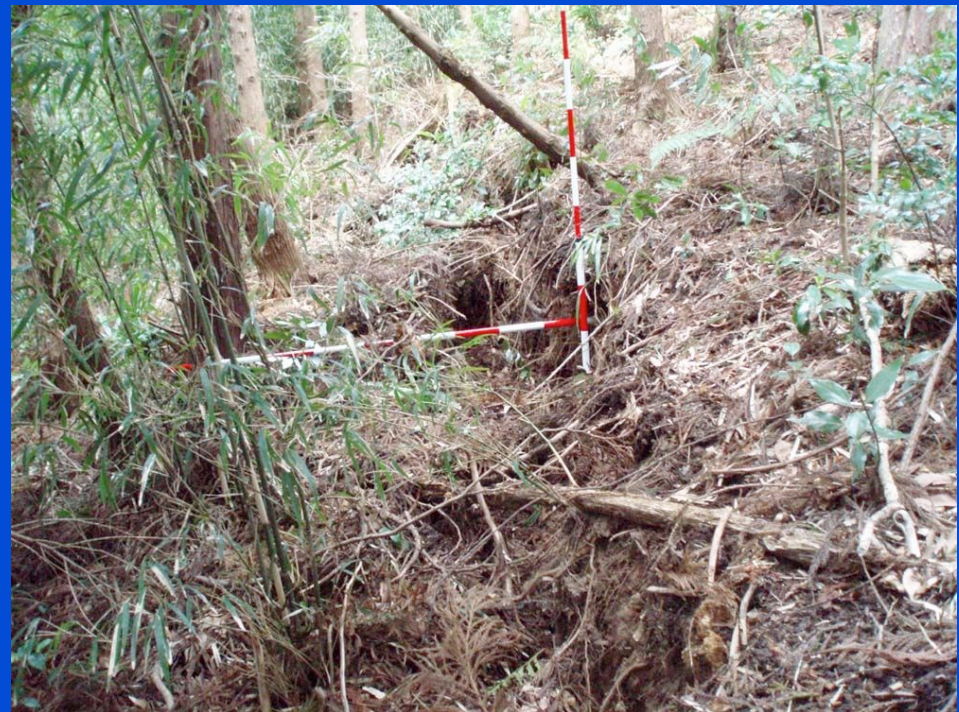
谷内和田地区

# 2. 急斜面上部の平坦地もしくは緩傾斜地における亀裂

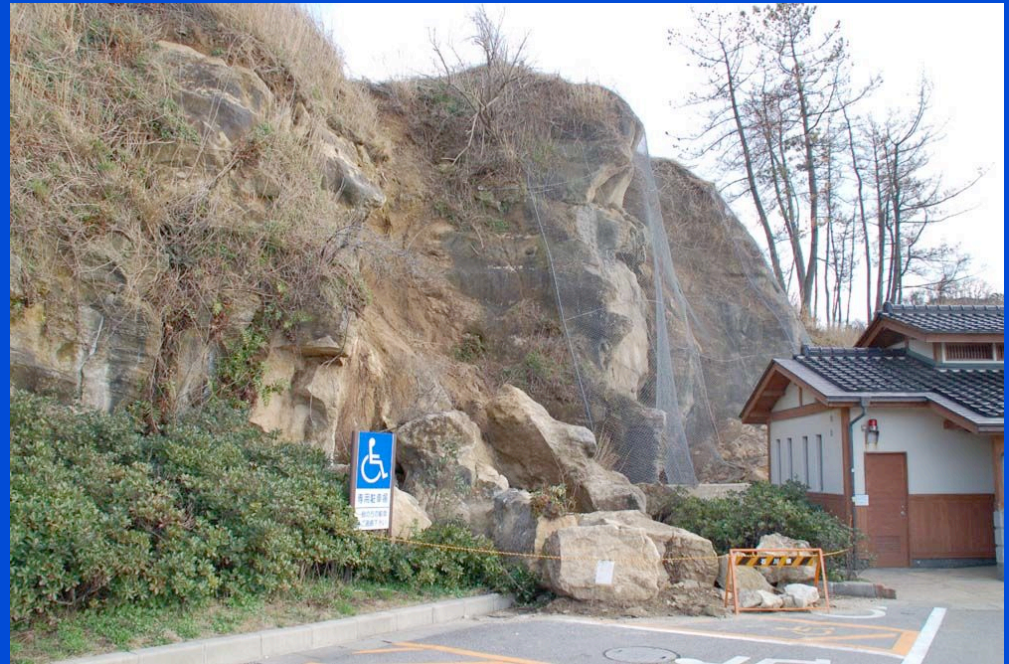
琴ヶ浜地区

### 3. 亀裂の多い岩盤の崩落

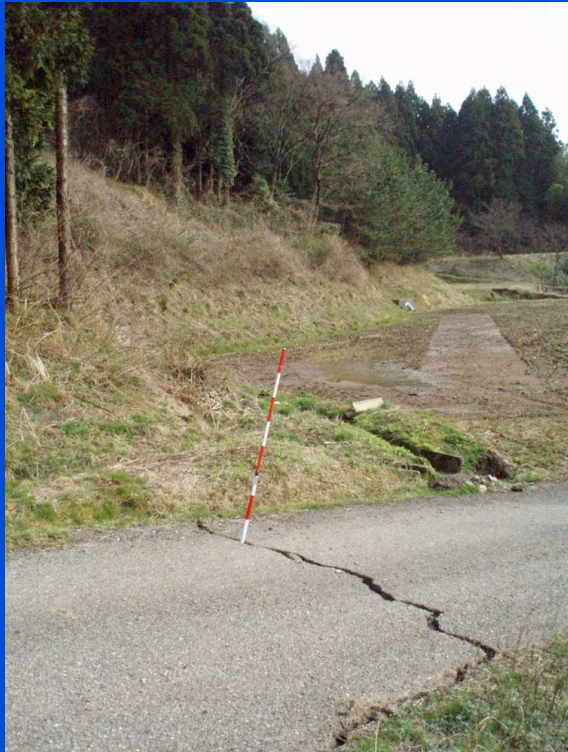
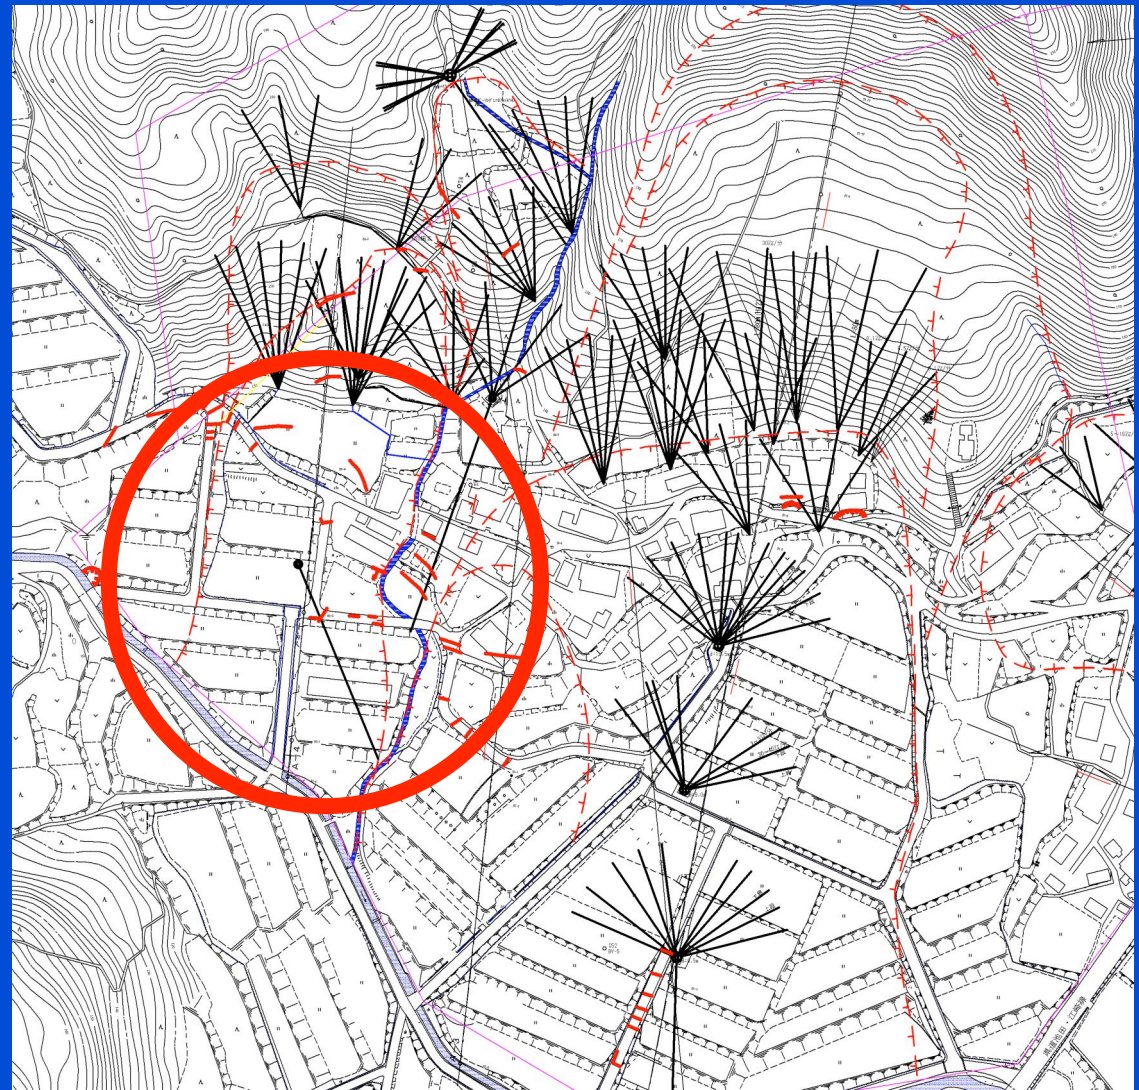
坂尻地すべり防止区域

地すべりブロックの範囲で  
亀裂が発生その後、拡大  
傾向が見られないところ  
が多い。

対策工事が施工されている部分では  
亀裂が少なく未施工の部分に集中して  
亀裂が分布している例がある。

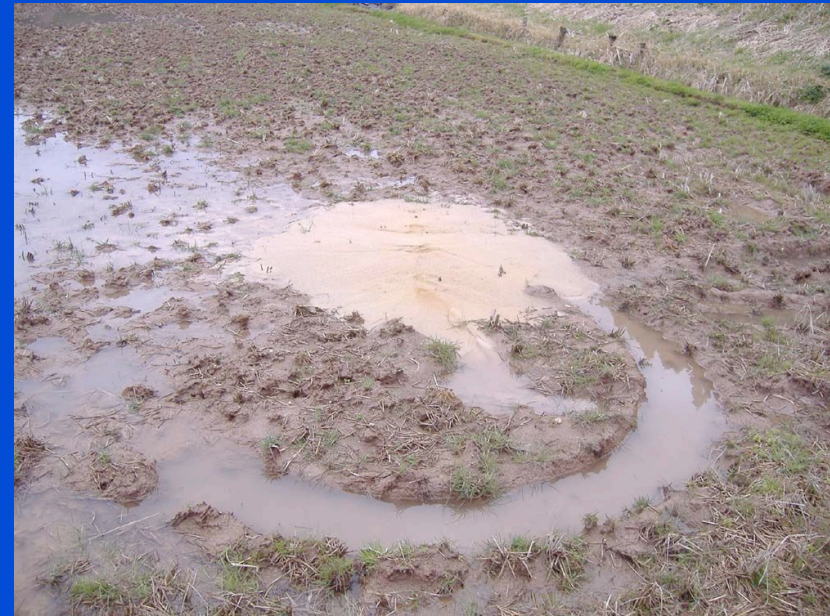
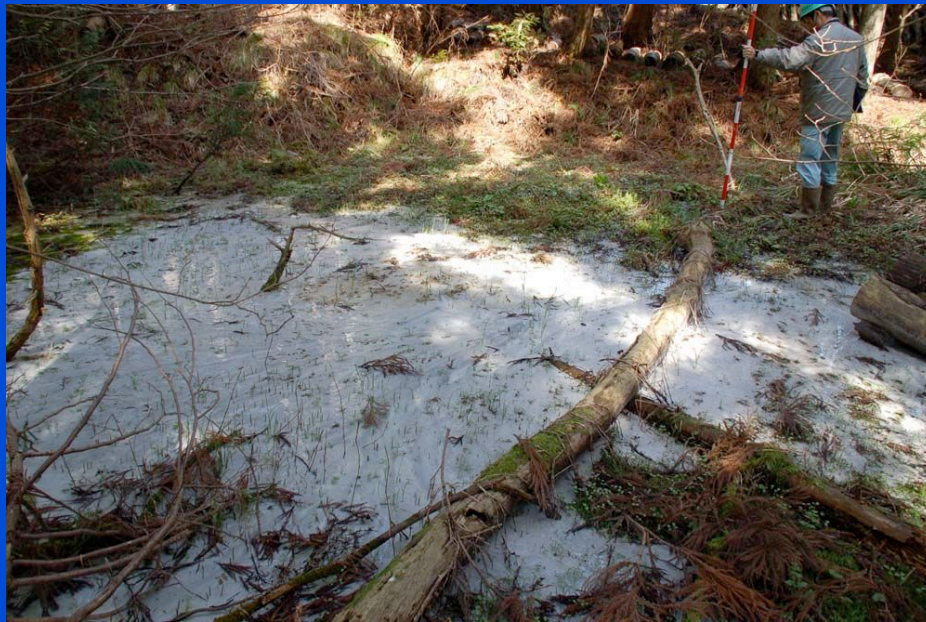
## 地すべり地内における 噴砂と泥水の湧水

風化が著しく砂状の砂岩が分布し、地下水位が浅い箇所  
→ 噴砂が見られる。

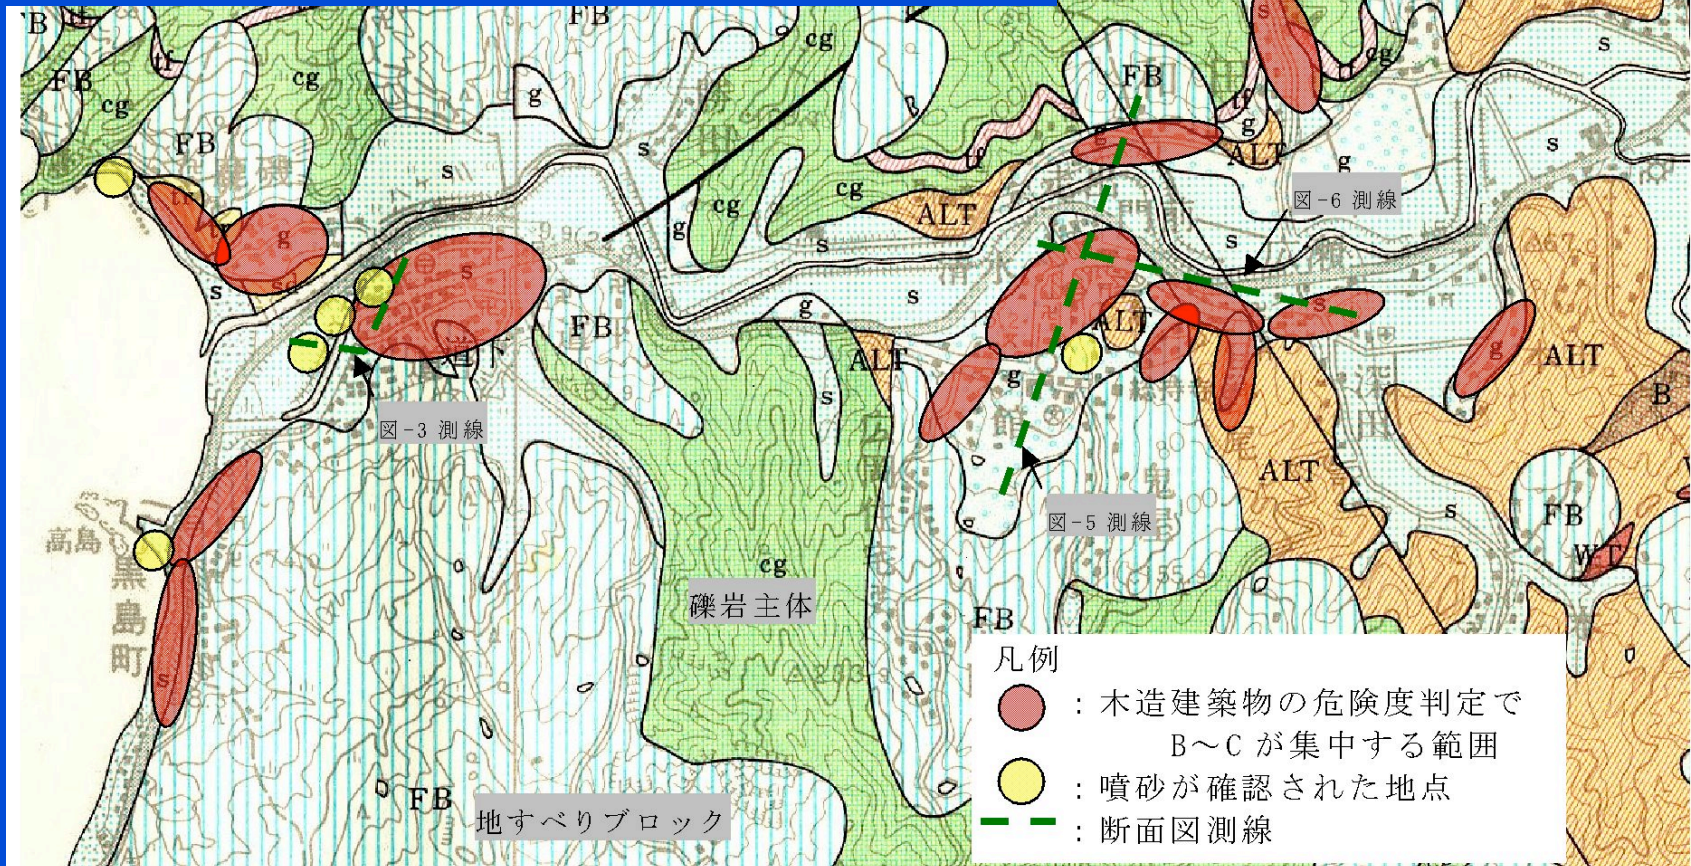
図-2 門前町周辺の表層地質図及び被災状況  
(土地分類基本調査(表層地質図)穴水・富来・剣地に加筆)

輪島市門前町は能登半島北部の西側に位置し、周囲を鳳至山地と呼ばれる標高200m～400mの小起伏山地で囲まれており、八ヶ川および浦上川等により谷底平野が形成されている。

当該地域の基盤岩としては新生代新第三紀の礫岩を主体とする道下累層(cg)および砂岩、泥岩を主体とする黒瀬谷累層(ALT)等が分布している。

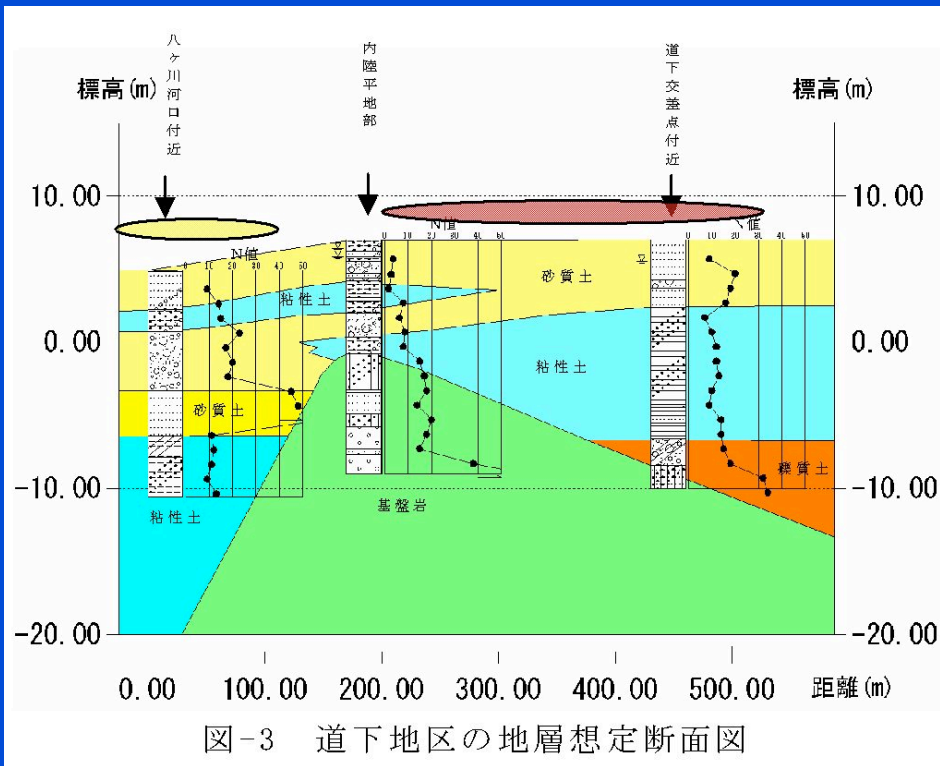
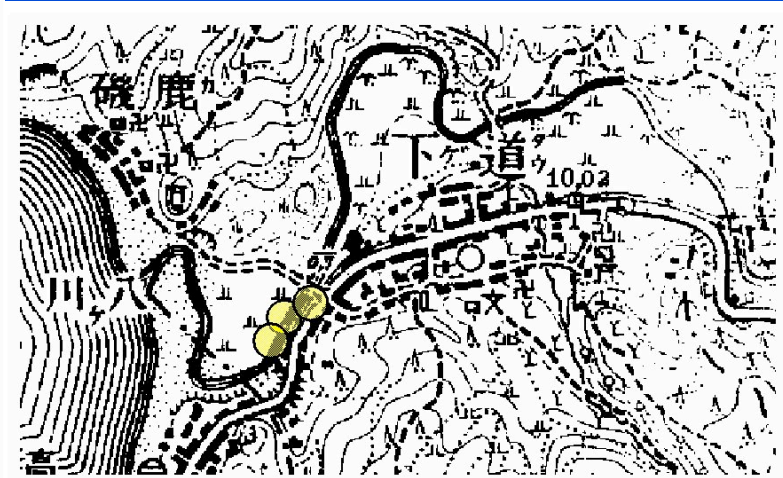
# 門前町道下地区

液状化については、表層から砂質土が主体的に堆積している河口付近、特に旧河道地形で多く観測されている。

道下地区においては、木造建築物の危険度判定で8割以上の戸数が危険度B～Cに判定されている。当該地点は震源に近く、K-NET富来において849gal (EW) もの加速度が観測されていることを勘案すると、地層構成等の素因よりも圧倒的な地震外力による誘因によるものと考えられる。

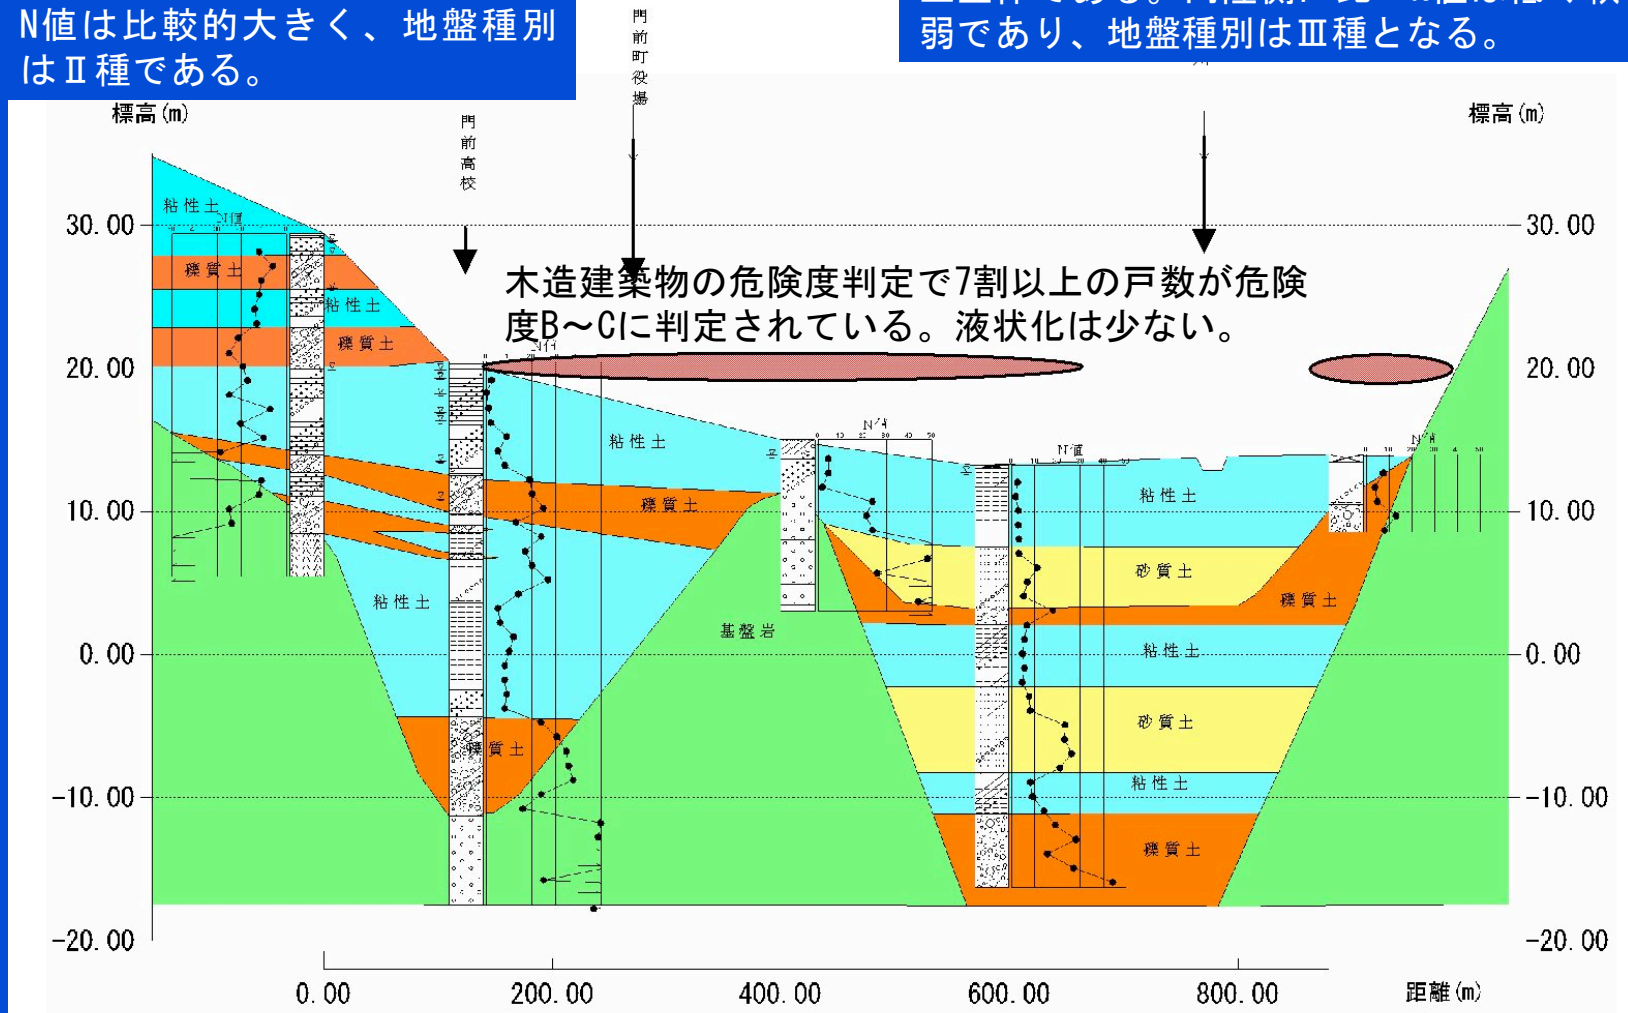
図-5 清水地区の地層想定断面図(八ヶ川横断方向)

門前高校付近では30mの層厚で粘性土と礫質土の互層が堆積しており、粘性土主体である。N値は比較的大きく、地盤種別はⅡ種である。

八ヶ川付近では25mの層厚で粘性土、砂、礫質土の互層が分布しており、粘性土主体である。内陸側に比べN値は低く軟弱であり、地盤種別はⅢ種となる。

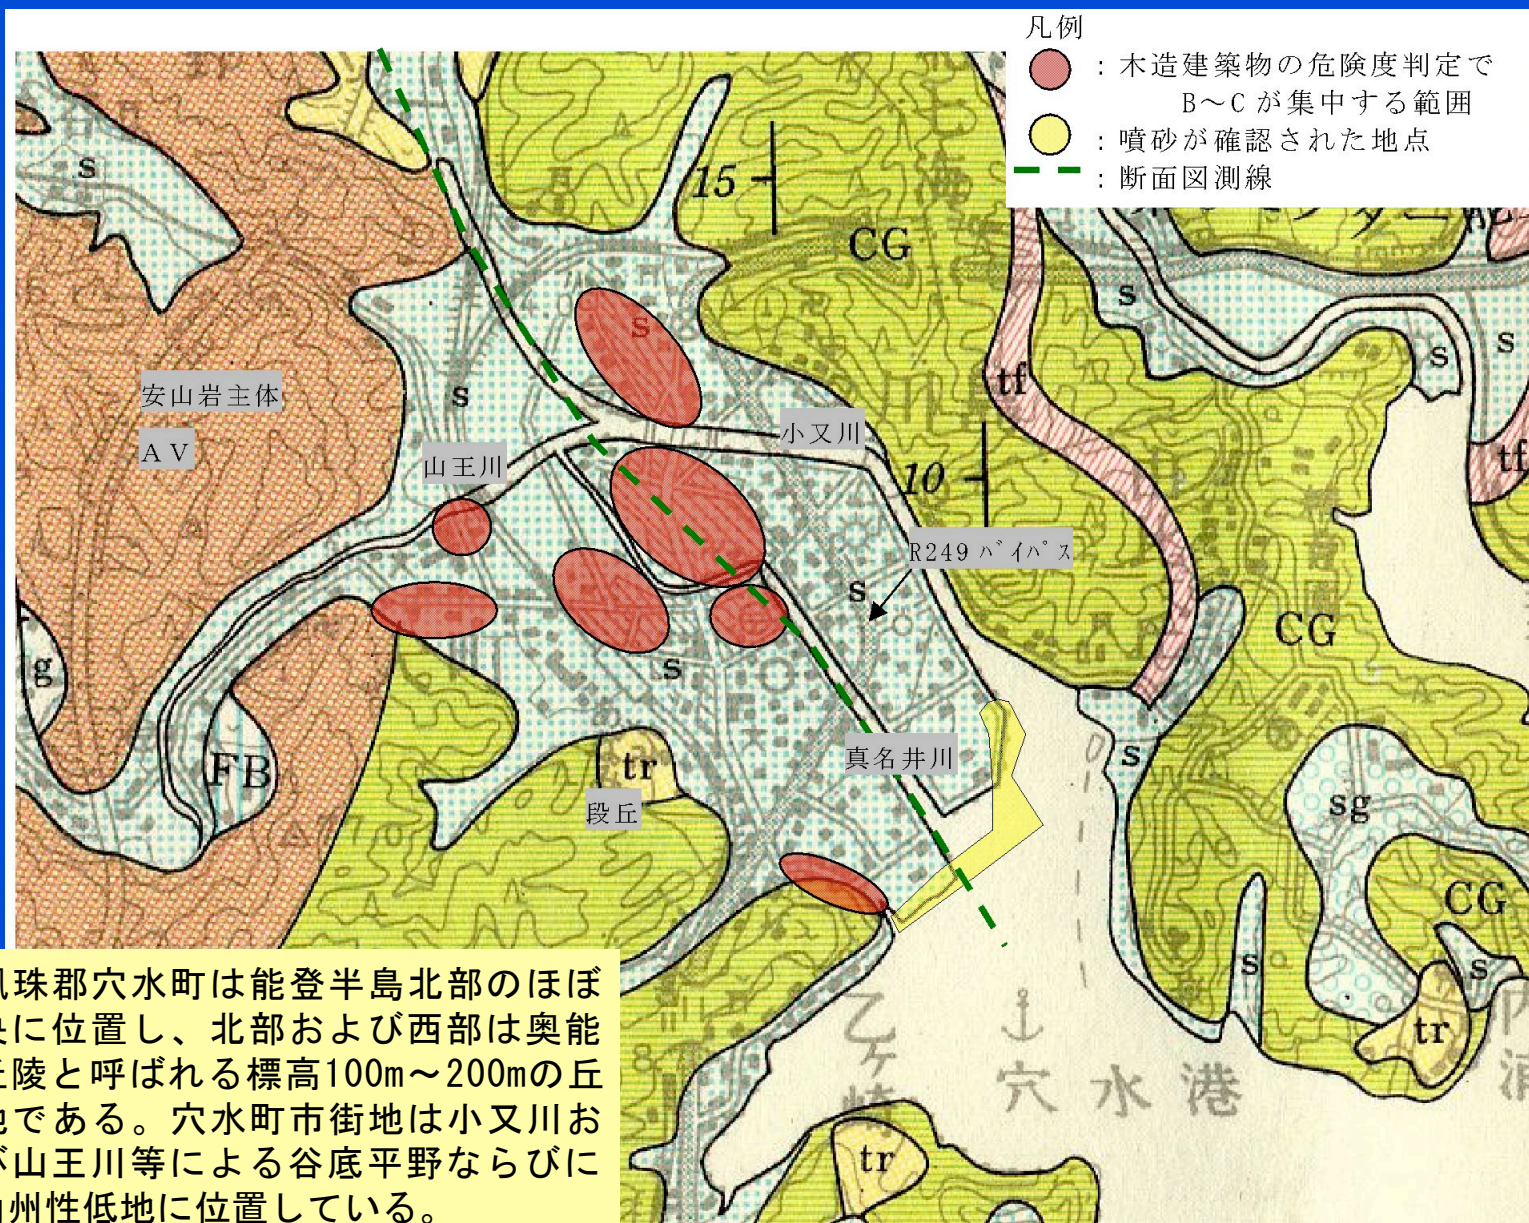
図-7 穴水町周辺の表層地質図及び被災状況  
(土地分類基本調査(表層地質図)穴水・富来・剣地に加筆)

鳳珠郡穴水町は能登半島北部のほぼ中央に位置し、北部および西部は奥能登丘陵と呼ばれる標高100m~200mの丘陵地である。穴水町市街地は小又川および山王川等による谷底平野ならびに三角州性低地に位置している。

市街地における木造建築物の危険度判定で危険度B～Cに判定された戸数は全体の約5割であるが、分布範囲は旧国道249号沿いに集中している。他方、国道249号バイパス沿い、および小又川と山王川合流部付近の住宅地等では概ね危険度Aと判定されている。この分布範囲の差異については、建築物の築年数の影響が大きいものと考えられる。

穴水町市街地周辺で確認された液状化地点は穴水港周辺に集中しており、表層砂質土の分布範囲や、埋立地の範囲と概ね一致する。

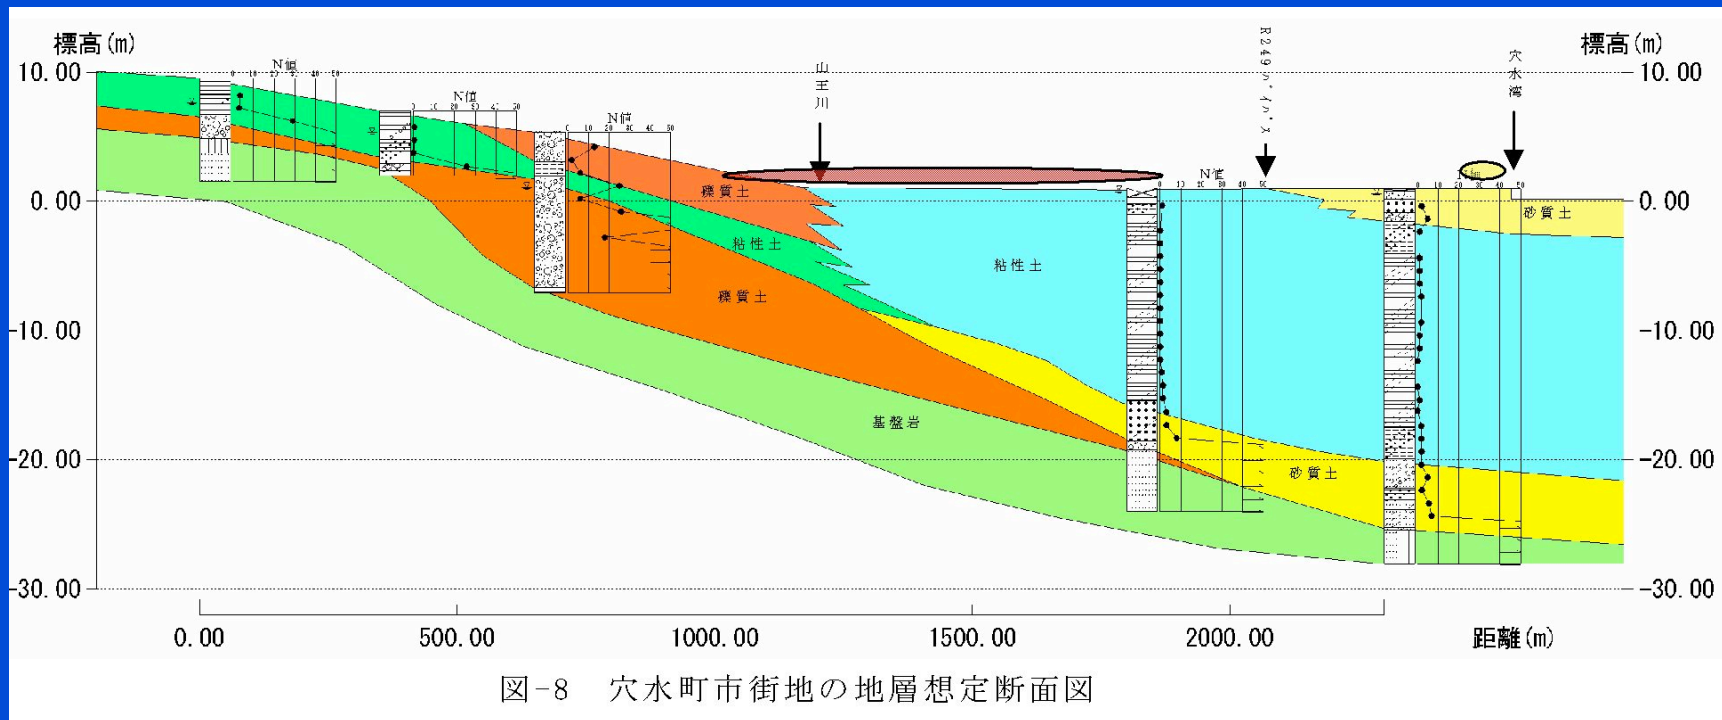
図-8 穴水町市街地の地層想定断面図

小又川上流部は谷底平野を形成する粘性土および礫質土の互層が5m程度の層厚で分布している。山王川合流部付近から三角州性低地へ変遷し、軟弱なシルト質粘土を主体とする粘性土が20m弱の層厚で堆積する。穴水湾付近では表層に砂質土が2m～3mの層厚で分布する。

低地部の地盤種別はⅢ種である。
