2. 能登有料道路崩壊箇所の地形地質の特徴と地質調査業協会の役割

石川県地質調査業協会 技術委員

中部地下開発(株)	牧 正人
アルスコンサルタンツ(株)	玉村 清文
(株)エオネックス	山田 信一
中部地質(株)	行野 修一

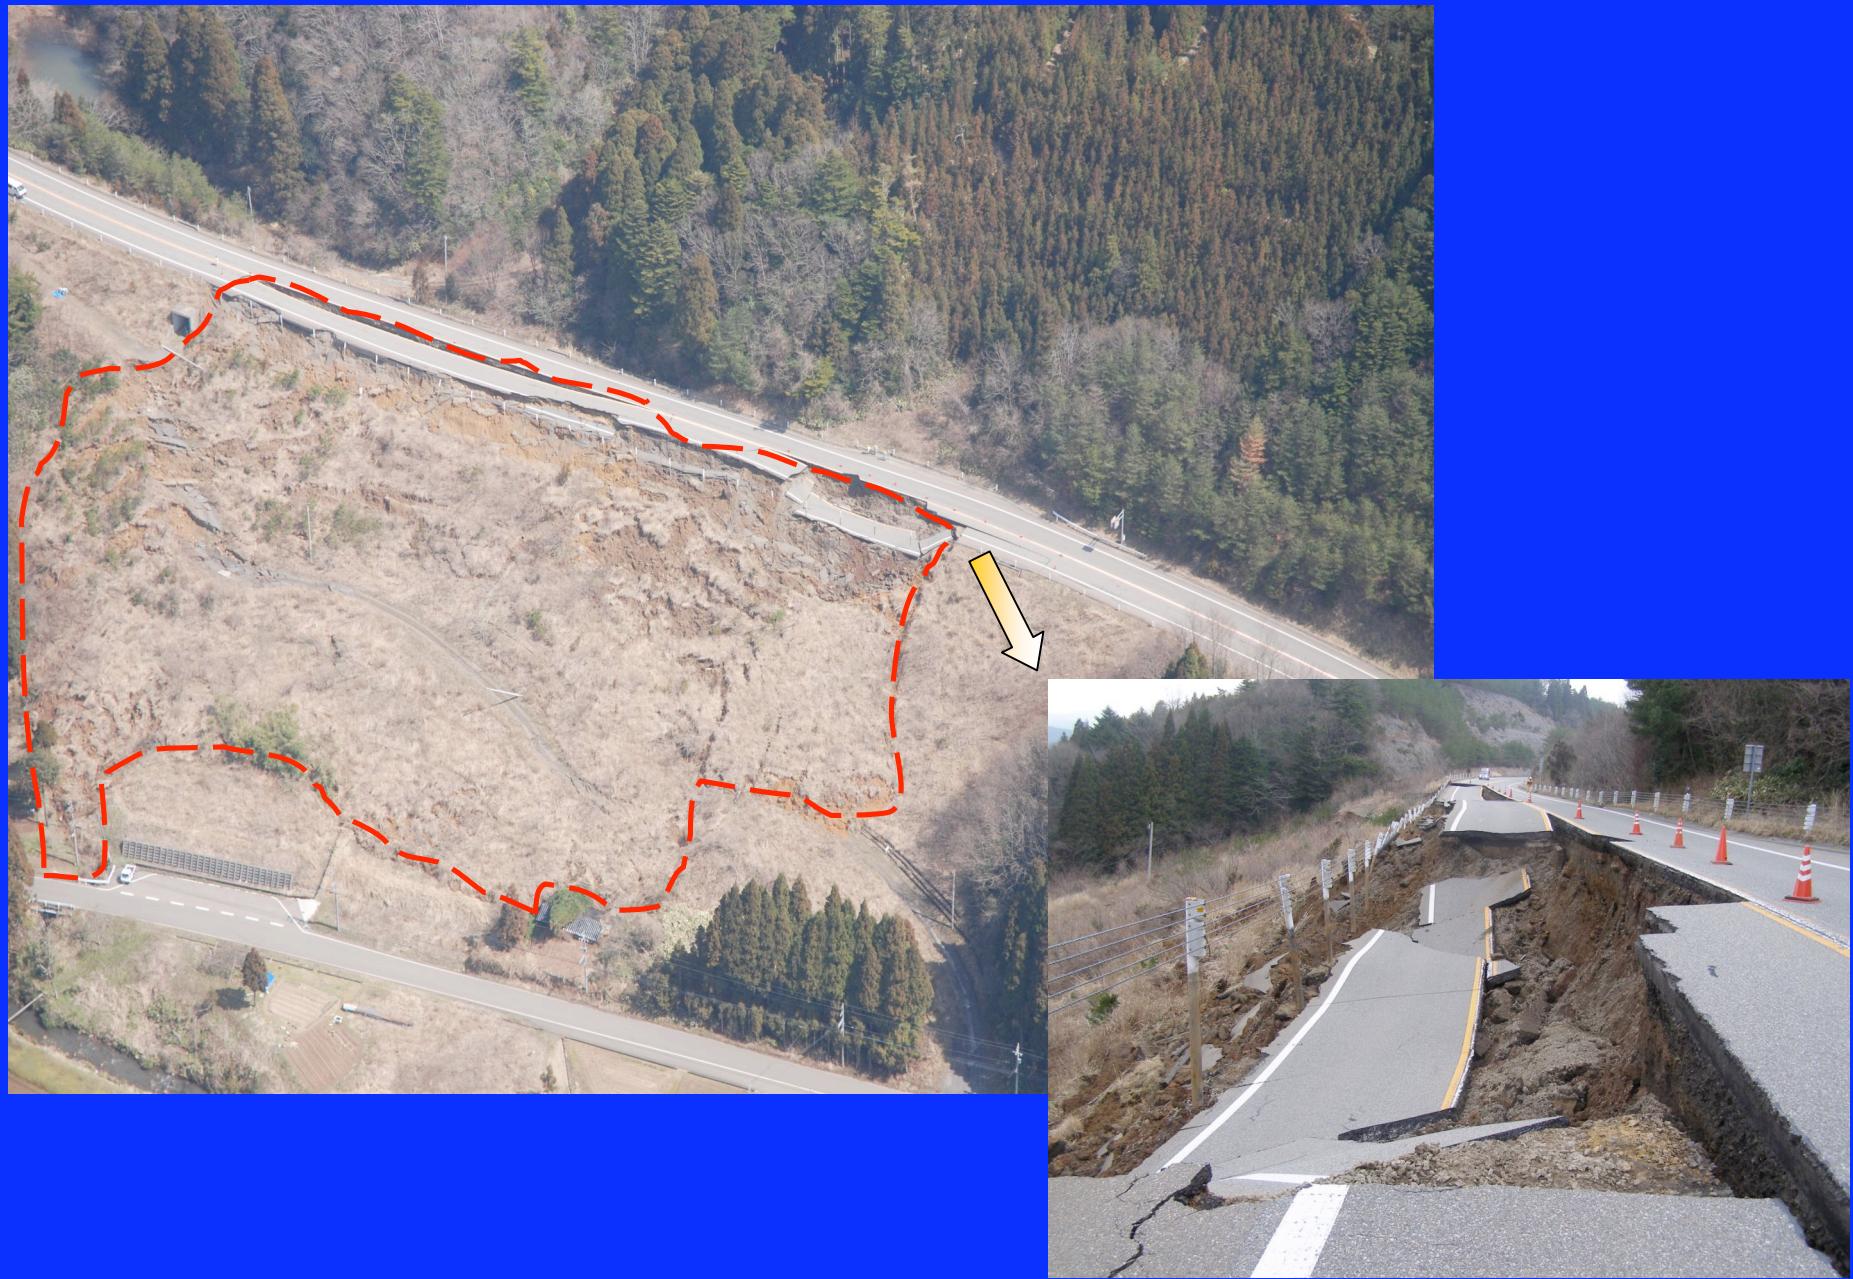
崩壊現場の状況

被災直後

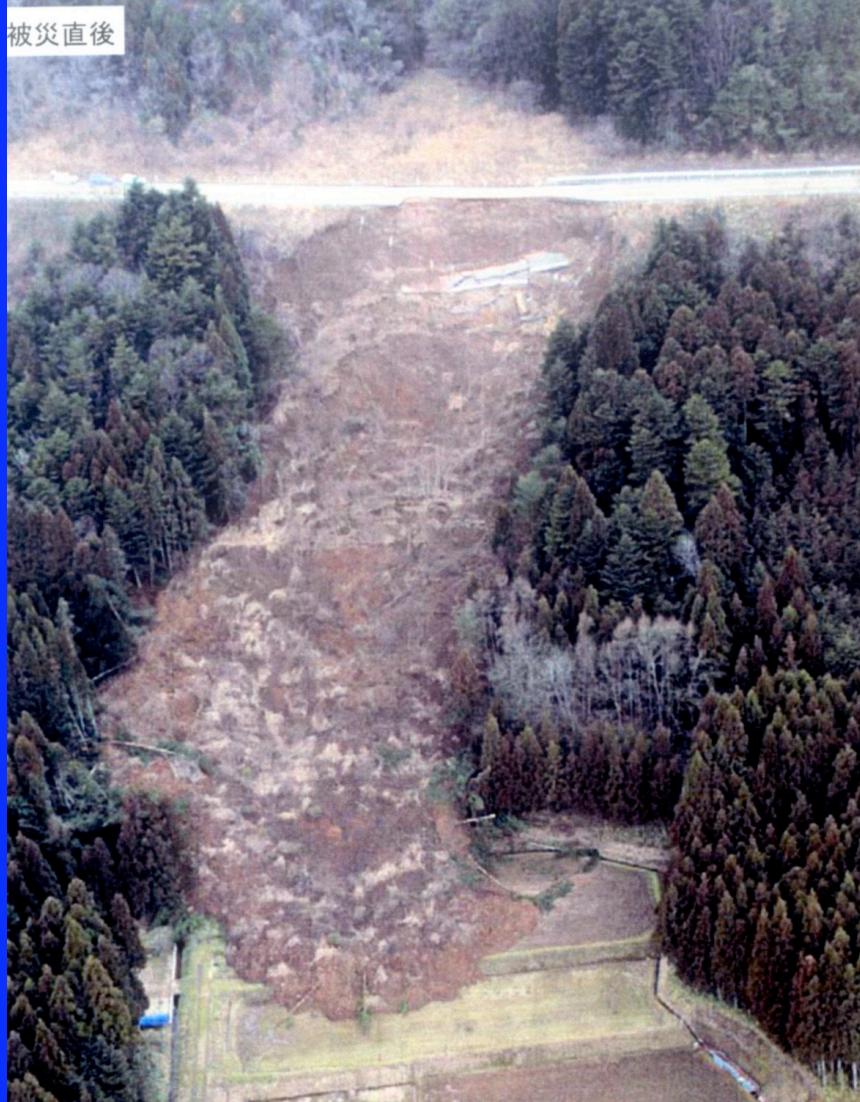
泥流化した崩壊土砂

崩壊土砂が泥流化し、下部斜面の広範囲に流出している箇所が多い。

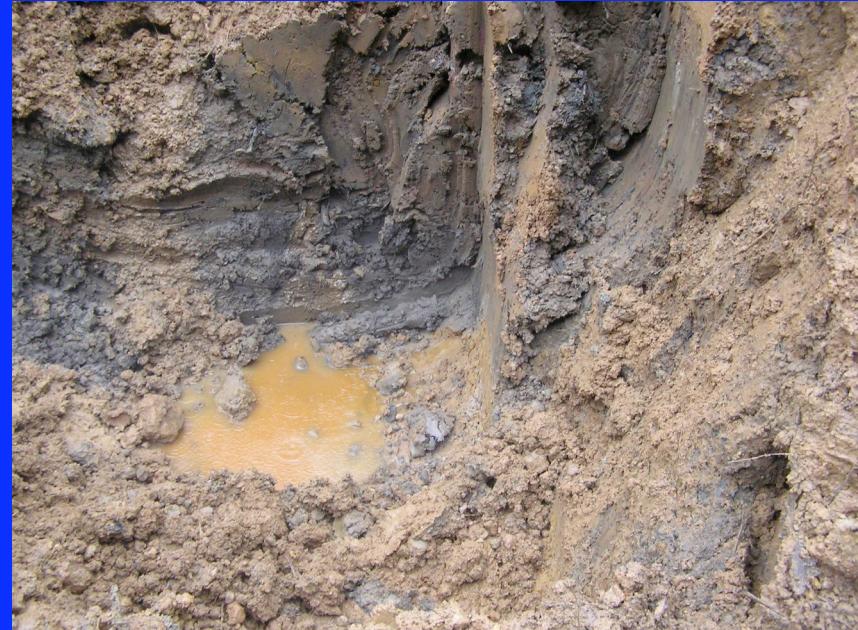
盛土と旧表層との境界
からの湧水

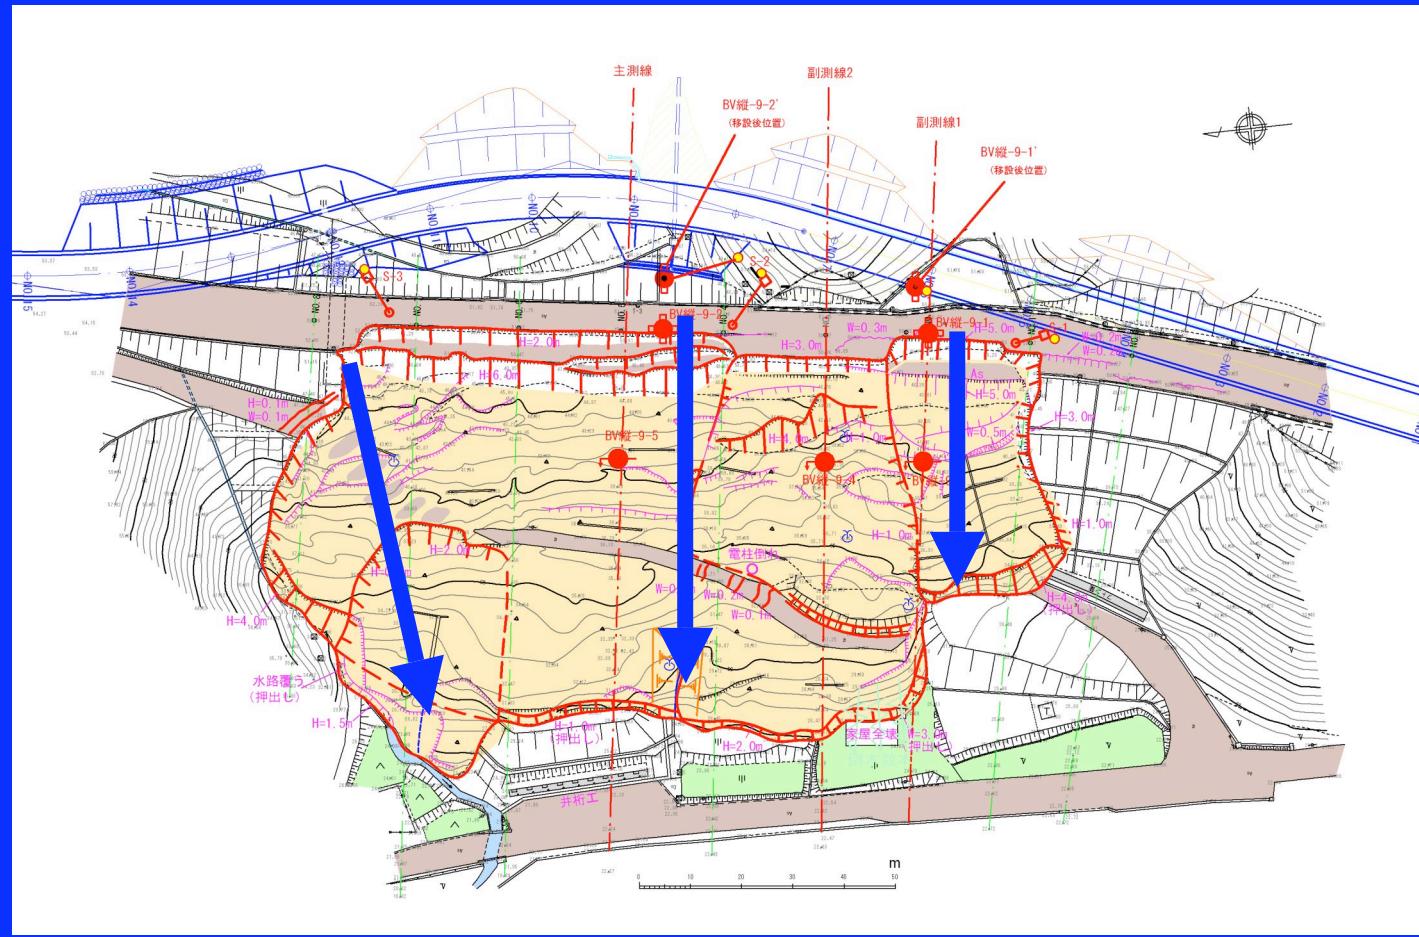
地形的特徴

- ・小規模な谷が盛土を横断している
- ・原地形が集水地形である
- ・全般に20m以上の高盛土となっている

崩壊箇所は沢地形を横断して盛土した箇所が多い。

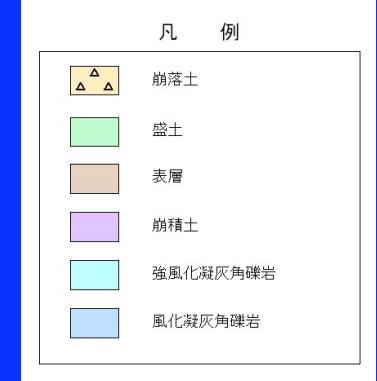
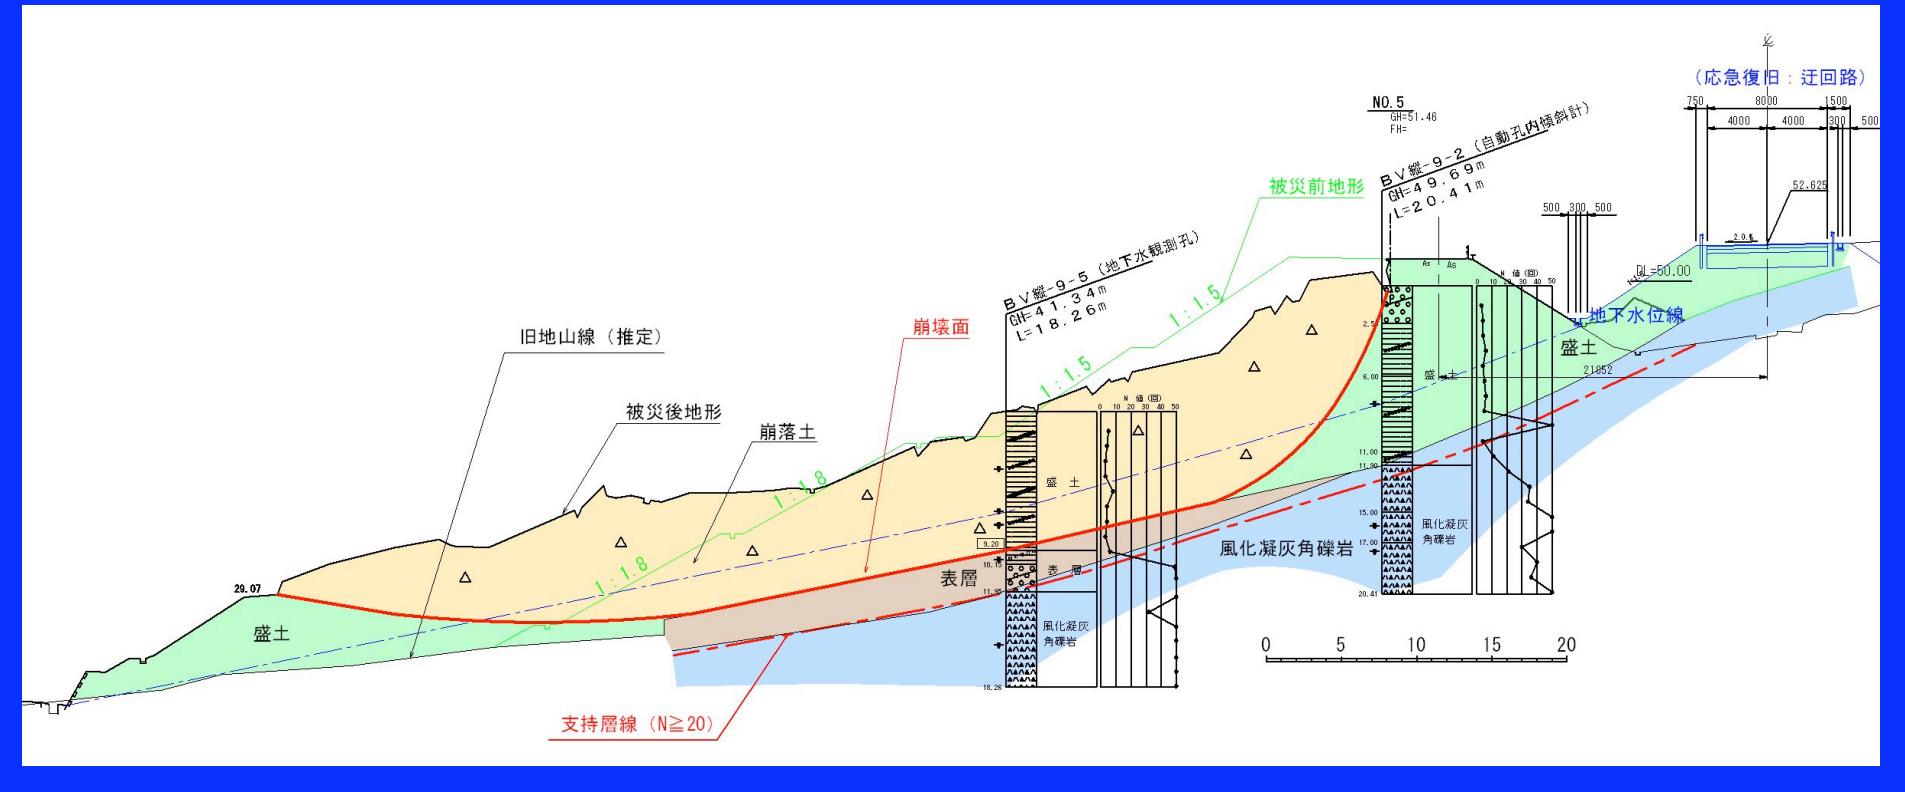
崩壊断面図

- ・盛土と表層の境界にすべり面が生じた
地下水が盛土と表層の境界付近を流下
→ 境界付近の土が脆弱化

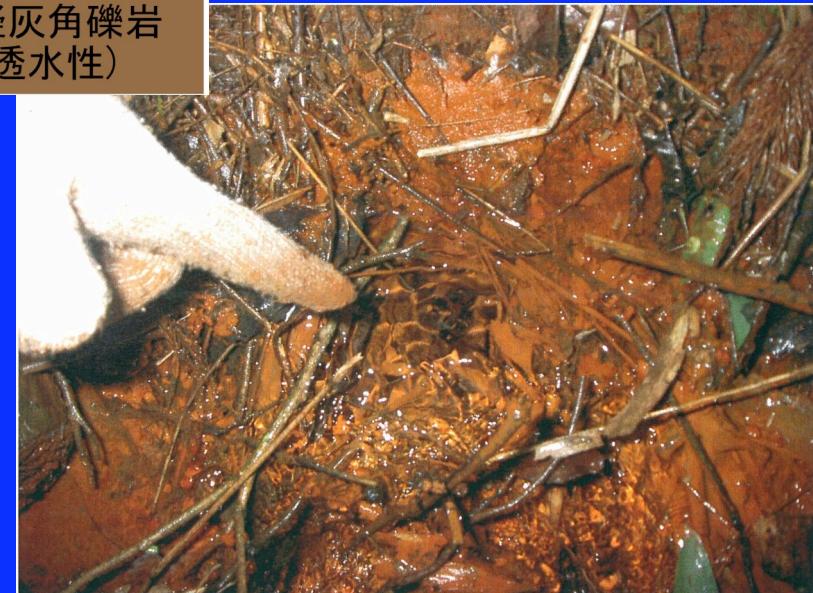
盛土法尻からの湧水
周辺からの総湧水量は約40L/min

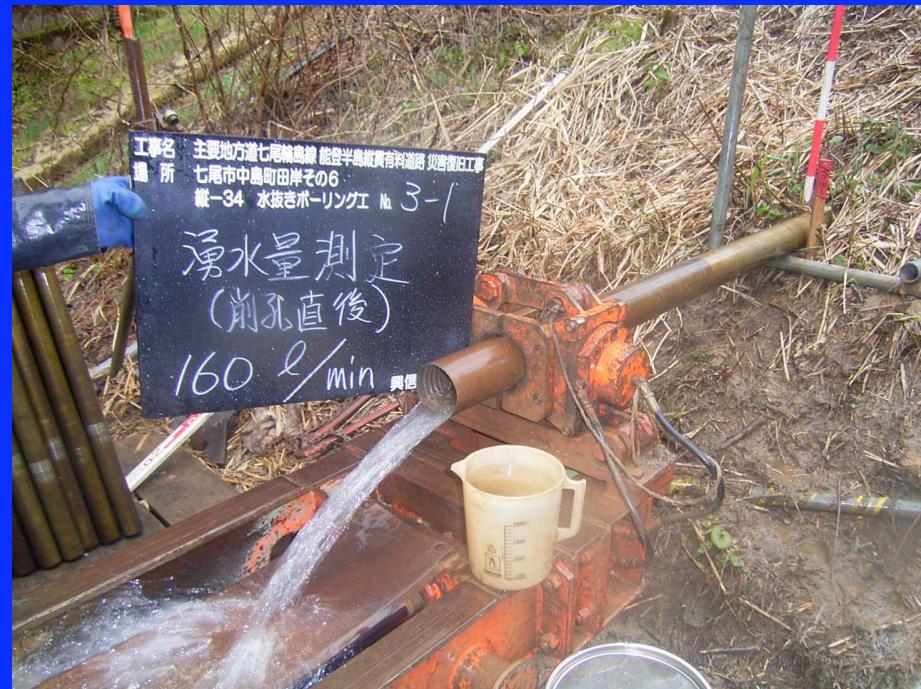
水抜きボーリングからの多量の湧水

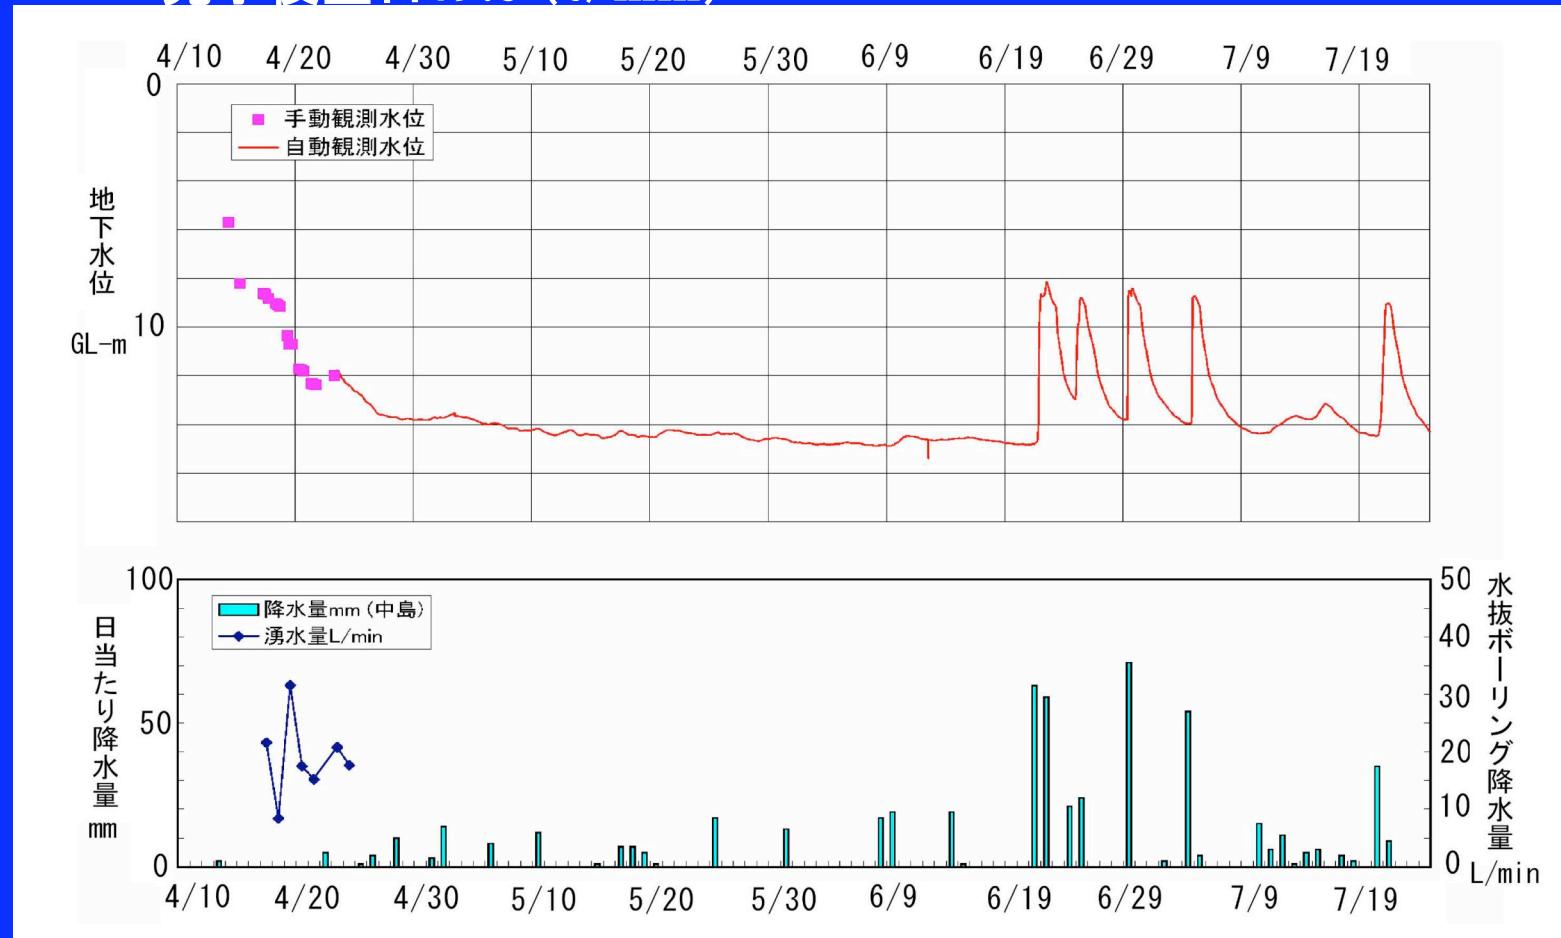
湧水量と地下水位変動図

地下水位は約3.9m低下した

・湧水量 完了直後:74(ℓ/min)
 パイプ挿入後:24 (ℓ/min)
 完了後翌日:9.6 (ℓ/min)

・地下水位 施工前:GL-9.5m
 施工後:GL-13.4m
 水位低下量3.9m
